# Funksjonelle og estetiske egenskaper av metallkeramiske kroner

Aida Mulic, Morten Syverud, Heidi Klemetsen Holm, Simen E. Kopperud, Frode Staxrud, Ellen Austrheim og Håkon Valen

**Functional and aesthetical properties of single dental crowns.**

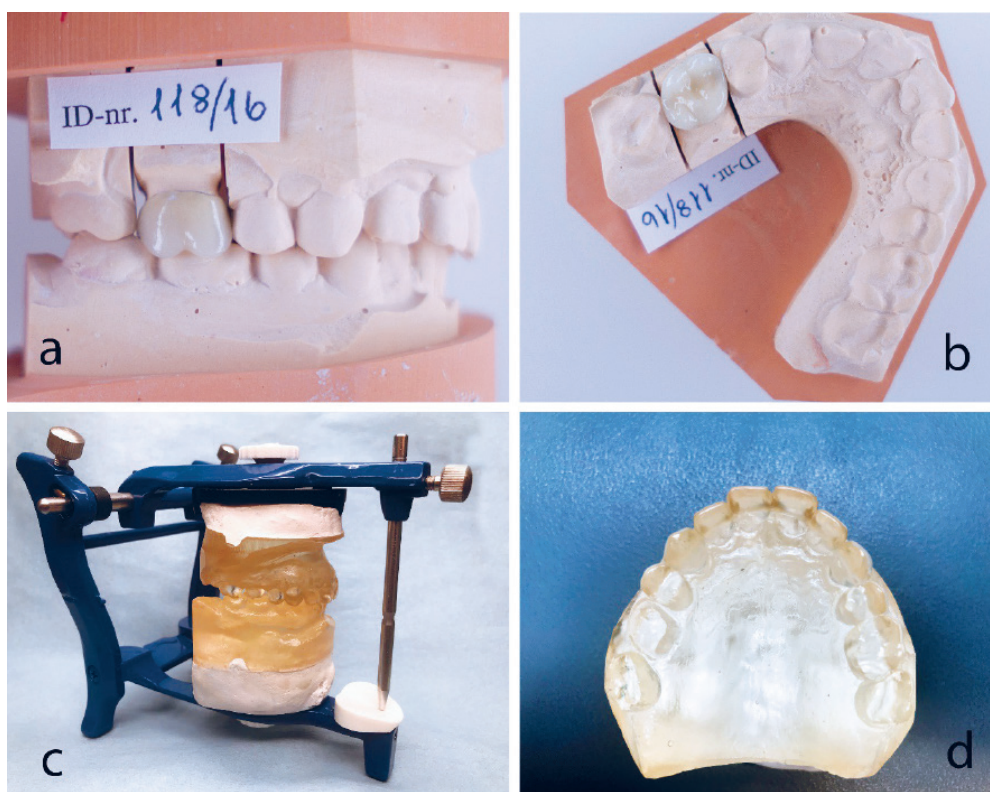
Figur 1. Eksempel på en gips- og epoxymodell brukt i studien. (A, B) Gipsmodellen med den fremstilte metallkeramisk kronen (MK) på tann 16. (C) Epoxymodell av overkjevens og underkjevens tenner montert i artikulator for korrekt bittregistrering. (D) Epoxymodellen av maxilla som viser preparert 16.

cal A1-D4<sup>®</sup> shade guide, VITA Zahnfabrik, Bad Säckingen, Germany), overflatepolering og glans, samt fargeoppbyggingen i porsele-net. Kronene ble vurdert på den opprinnelige modellen (epoxymodellen), og kronenes samlede egenskaper ble vurdert enten som «akseptabel» eller «ikke akseptabel» (figur 1C, D). Hvis én av de funksjonelle egenskapene ble vurdert som «ikke-akseptabel», ble kronen i sin helhet evaluert som «ikke-akseptabel». For hvert arbeid ble det registrert om samsvarserklæringen var vedlagt eller ikke, om den inneholdt kravene beskrevet i MDD (MDR).

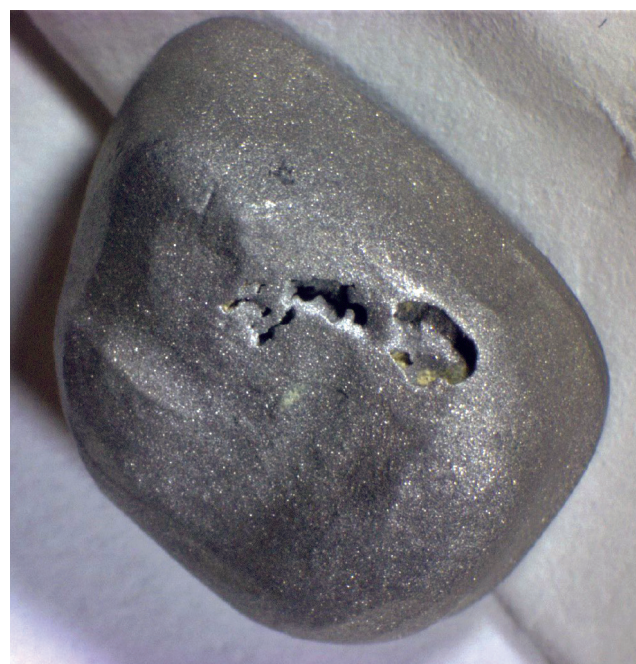
Figur 2. Et eksempel på en underkjent krone hvor det ble funnet hull i metallskjellettet, etter at porselenet ble fjernet ved sandblåsing. Foto: NIOM.

Evalueringen av de funksjonelle egenskapene (n=54) viste at totalt 50 % (n=17) av de norskproduserte kronene, 42 % av de importerte (n=5) og 25 % (n=2) av kronene med ukjent opprinnelse, ble ansett som «ikke akseptable». Et eksempel på en underkjent krone er vist i figur 2.
